ZASTOSOWANIE KAMERY TERMOWIZYJNEJ W DIAGNOSTYCE BUDOWLANEJ

IKC - Inwestycje Kosztorysy Certyfikaty Przemysław Witek
ul. Ogrodowa 8A/49, 76-200 Słupsk
tel. 0-502-548-858 biuro@ikc.com.pl

Na przedstawionych zdjęciach pokazano wybrane możliwości zastosowania kamery termowizyjnej w diagnostyce budowlanej.

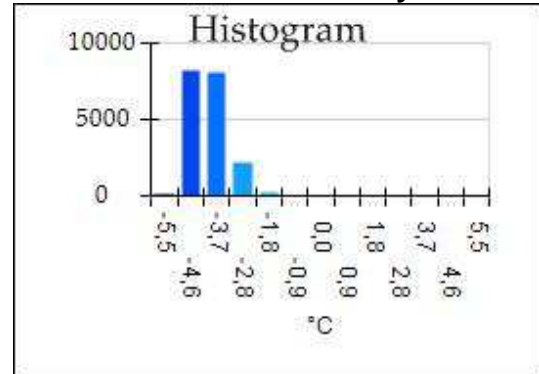
PRZYKŁAD - 3
SPRAWDZENIE DOCIEPLENIA ŚCIANY ZEWNĘTRZNEJ

Nazwa	Śr.	Min.	Maks.	Współczynnik emisji	Odchylenie standardowe
A0	-3,9°C	-5,4°C	4,2°C	0,95	1,88
A1	-3,3°C	-4,8°C	5,6°C	0,95	1,90
A2	-2,8°C	-3,9°C	1,4°C	0,95	1,06
A3	-4,3°C	-5,1°C	-3,5°C	0,95	0,34

IR004845.IS2
Średnia temperatura	-3,9°C
Zakres obrazów	-5,6°C do 5,6°C
Producent kamery	Fluke

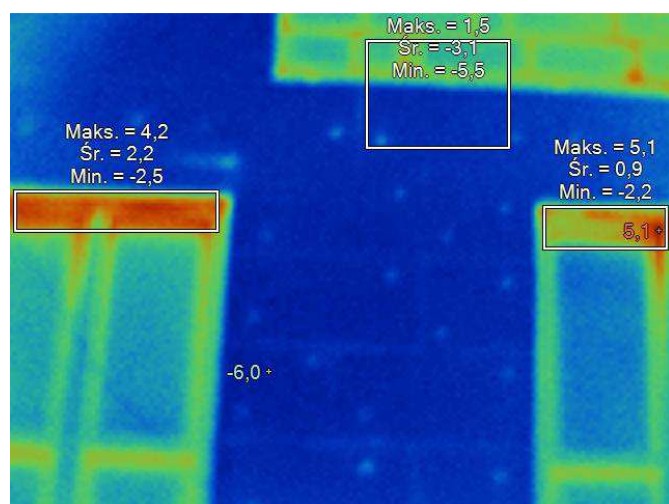
IR004849.IS2
 2011-11-10 19:38:28

PRZYKŁAD - 6
DOCIEPLENIE ŚCIANY ZEWNĘTRZNEJ TYLKO W CZĘŚCI MIESZKALNEJ
CIEPŁO UCIEKA PRZEZ CZĘŚĆ NIEUŻYTKOWĄ

Nazwa	Śr.	Min.	Maks.	Współczynnik emisji	Odchylenie standardowe
A0	2,2°C	-2,5°C	4,2°C	0,95	1,43
A1	0,9°C	-2,2°C	5,1°C	0,95	1,41
A2	-3,1°C	-5,5°C	1,5°C	0,95	2,11

Nazwa	Temperatura	Współczynnik emisji
Gorąco	5,1°C	0,95
Zimno	-6,0°C	0,95

IR004849.IS2
Średnia temperatura	-3,3°C
Zakres obrazów	-6,0°C do 5,1°C
Producent kamery	Fluke

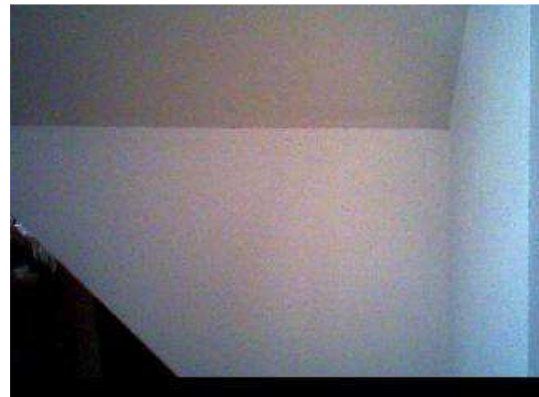
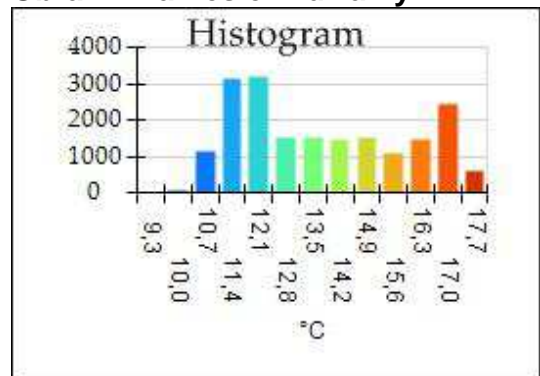
IR004887.IS2
 2011-11-18 07:08:06

PRZYKŁAD - 7
LOKALIZACJA NIEDOCIEPLONYCH CZĘŚCI NA PODDASZU UŻYTKOWYM
FUNKCJA OBRAZU W OBRAZIE

Nazwa	Śr.	Min.	Maks.	Współczynnik emisji	Odchylenie standardowe
A0	11,0°C	10,2°C	12,0°C	0,95	0,36

Nazwa	Temperatura	Współczynnik emisji
Gorąco	17,7°C	0,95
Zimno	9,8°C	0,95

IR004887.IS2
Średnia temperatura	13,8°C
Zakres obrazów	9,8°C do 17,7°C
Producent kamery	Fluke

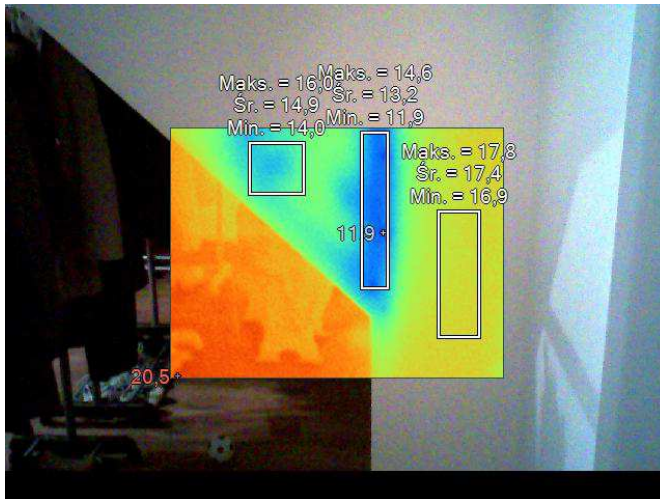
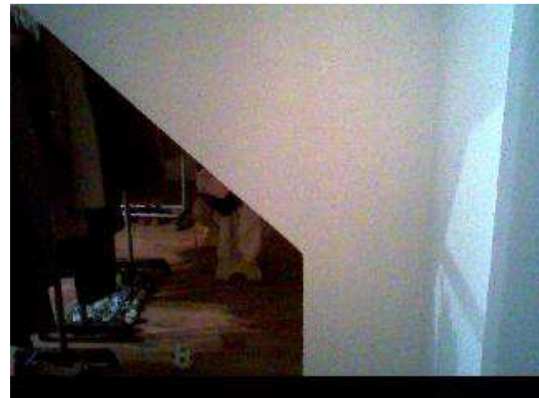
IR004889.IS2
 2011-11-18 07:08:20

PRZYKŁAD - 8
LOKALIZACJA NIEDOCIEPLONYCH CZĘŚCI NA PODDASZU UŻYTKOWYM
FUNKCJA OBRAZ W OBRAZIE

Nazwa	Śr.	Min.	Maks.	Współczynnik emisji	Odchylenie standardowe
A0	17,4°C	16,9°C	17,8°C	0,95	0,15
A1	13,2°C	11,9°C	14,6°C	0,95	0,42
A2	14,9°C	14,0°C	16,0°C	0,95	0,46

Nazwa	Temperatura	Współczynnik emisji
Gorąco	20,5°C	0,95
Zimno	11,9°C	0,95

IR004889.IS2
Średnia temperatura	17,1°C
Zakres obrazów	11,9°C do 20,5°C
Producent kamery	Fluke

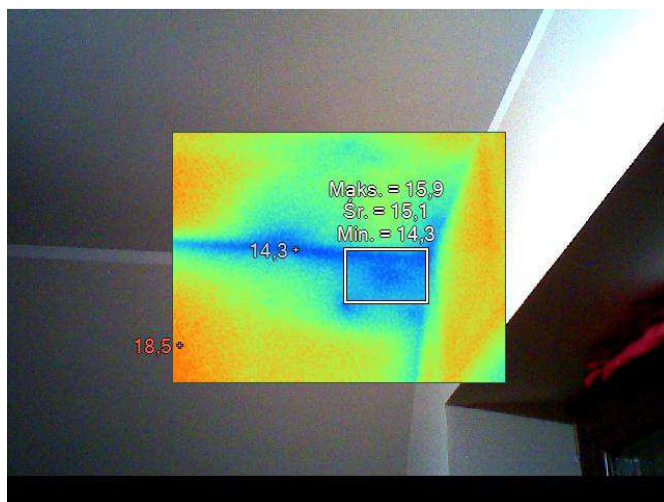
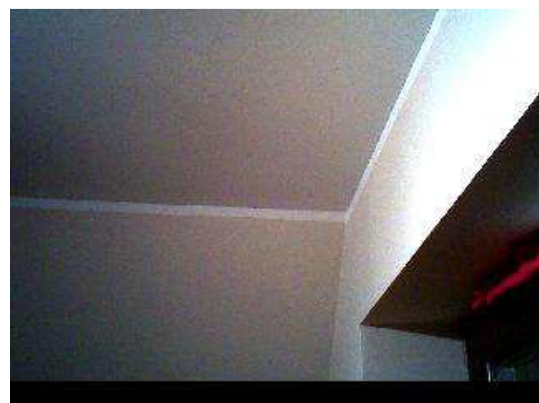
IR004891.IS2
 2011-11-18 07:08:36

PRZYKŁAD - 9
LOKALIZACJA NIEDOCIEPLONYCH CZĘŚCI NA PODDASZU UŻYTKOWYM
FUNKCJA OBRAZU W OBRAZIE

Nazwa	Śr.	Min.	Maks.	Współczynnik emisji	Odchylenie standardowe
A0	15,1°C	14,3°C	15,9°C	0,95	0,29

Nazwa	Temperatura	Współczynnik emisji
Gorąco	18,5°C	0,95
Zimno	14,3°C	0,95

IR004891.IS2
Średnia temperatura	16,7°C
Zakres obrazów	14,3°C do 18,5°C
Producent kamery	Fluke

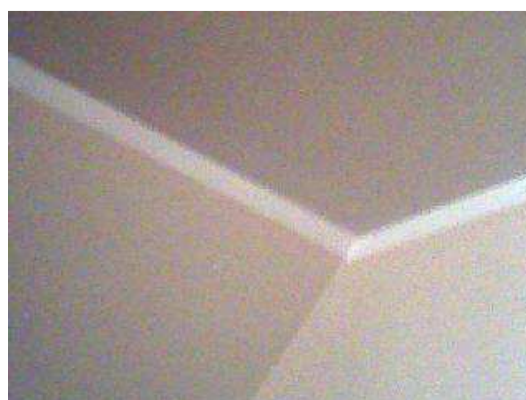
IR004893.IS2
 2011-11-18 07:08:51

PRZYKŁAD - 10
LOKALIZACJA NIEDOCIEPLONYCH CZĘŚCI NA PODDASZU UŻYTKOWYM
FUNKCJA OBRAZU W OBRAZIE

Nazwa	Śr.	Min.	Maks.	Współczynnik emisji	Odchylenie standardowe
A0	15,6°C	14,4°C	17,2°C	0,95	0,56
L0	15,0°C	14,5°C	15,5°C	0,95	0,28
L1	15,8°C	15,3°C	16,4°C	0,95	0,35

Nazwa	Temperatura	Współczynnik emisji
Gorąco	18,6°C	0,95
Zimno	14,3°C	0,95

IR004893.IS2
Średnia temperatura	16,6°C
Zakres obrazów	14,3°C do 18,6°C
Producent kamery	Fluke

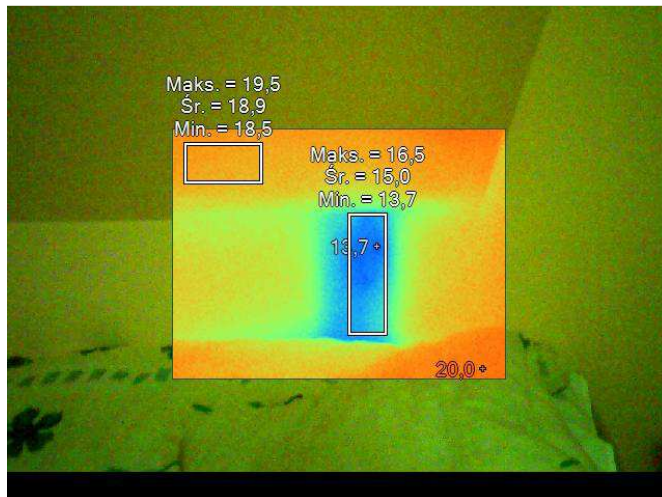
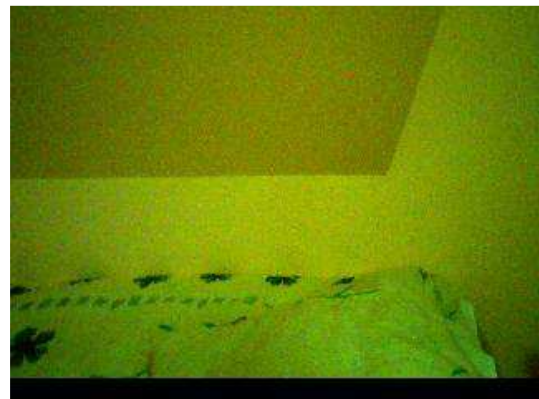
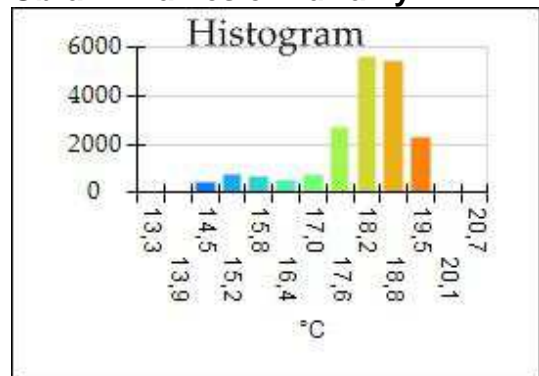
PRZYKŁAD - 11 LOKALIZACJA NIEDOCIEPLONYCH CZĘŚCI NA PODDASZU UŻYTKOWYM FUNKCJA OBRAZU W OBRAZIE

Nazwa	Śr.	Min.	Maks.	Współczynnik emisji	Odchylenie standardowe
A0	15,0°C	13,7°C	16,5°C	0,95	0,49
A1	18,9°C	18,5°C	19,5°C	0,95	0,16

Nazwa	Temperatura	Współczynnik emisji
Gorąco	20,0°C	0,95
Zimno	13,7°C	0,95

IR004898.IS2
Średnia temperatura	18,1°C
Zakres obrazów	13,7°C do 20,0°C
Producent kamery	Fluke

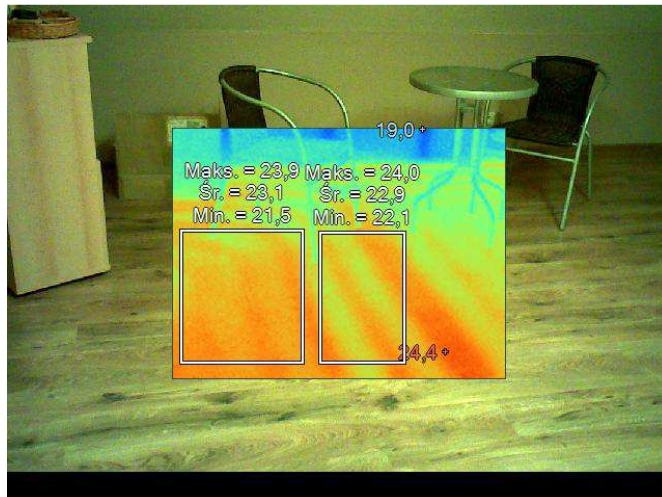
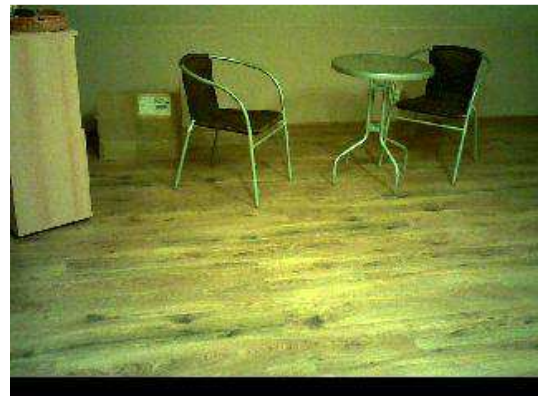
IR004921.IS2
2011-11-19 20:28:52

**PRZYKŁAD - 12
LOKALIZACJA PODŁOGÓWKI
FUNKCJA OBRAZU W OBRAIE**

Nazwa	Śr.	Min.	Maks.	Współczynnik emisji	Odchylenie standardowe
A0	23,1°C	21,5°C	23,9°C	0,95	0,35
A1	22,9°C	22,1°C	24,0°C	0,95	0,35

Nazwa	Temperatura	Współczynnik emisji
Gorąco	24,4°C	0,95
Zimno	19,0°C	0,95

IR004921.IS2
Średnia temperatura	22,4°C
Zakres obrazów	19,0°C do 24,4°C
Producent kamery	Fluke
